# Asbestinventarisatetest

Dullaertweg 56, 8470 Gistel

Attestnummer : 30230402-000003.000

Uitgegeven op : 02.04.2023

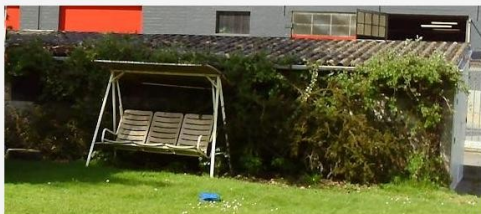
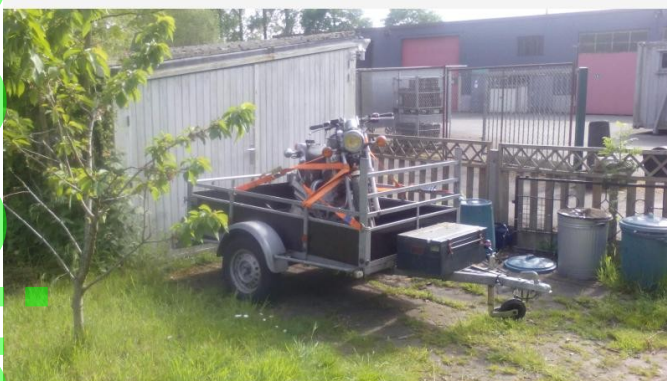
| Eindbeoordeling materiaalrisico | Hoog materiaalrisico en/of hoge kans op vezelvrijgave |
| Opmerking | De garage was slotvast, maar uitgaande van info door eigenaar is de onderkant van het garagedak niet bekleed of geïsoleerd. Originele platen uit 1977 met mosvorming |

| Asbestsoort (vezeltype) | Crocidoliet aanwezig |
| Toestand van het materiaal | Matig beschadigd, matig verweerd |

| Beschrijving | Vezelcement golfplaten op garagedak |

| Opmerking | Het dak is volledig bedekt met mos en er groeit klimop door het gebinte. |

**Dringend verwijderen**

- Verwijder dit asbestmateriaal zo snel mogelijk. Volg de toestand goed op.

- Eenvoudige handelingen: enkel door erkend asbestverwijderaar  
Kans op afbrokkelen of doorbreken van de plaat bij verwijdering. Extra voorzicht bij verwijdering is noodzakelijk.

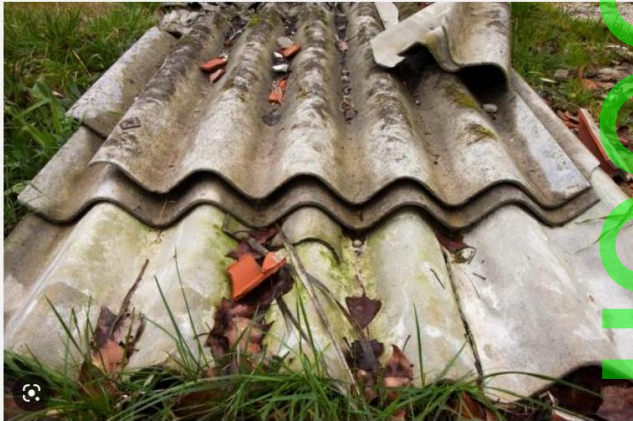
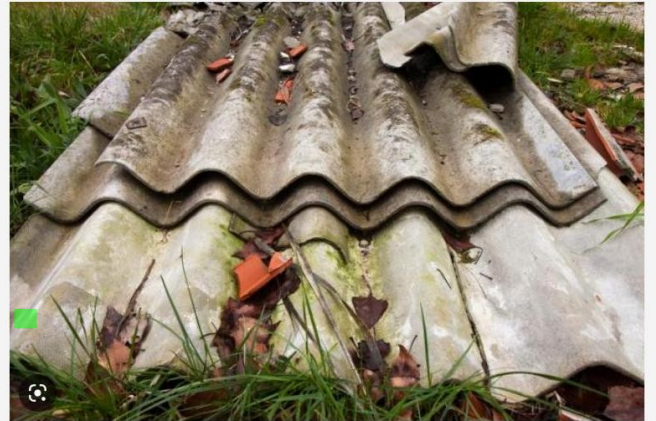
| Beschrijving | Losse golfplaten in vezelcement |
| Aanwezige resten | Stapel golfplaten in de tuin, rest van garagedak. |

- Verwijder het asbestafval.

- Eenvoudige handelingen: mag via doe-het-zelf of door werknemer(s) met opleidingsattest eenvoudige handelingen  
De handelingen die noodzakelijk zijn kunnen eenvoudig en met de juiste PBM's door een doe het zelf veilig voorgenomen worden

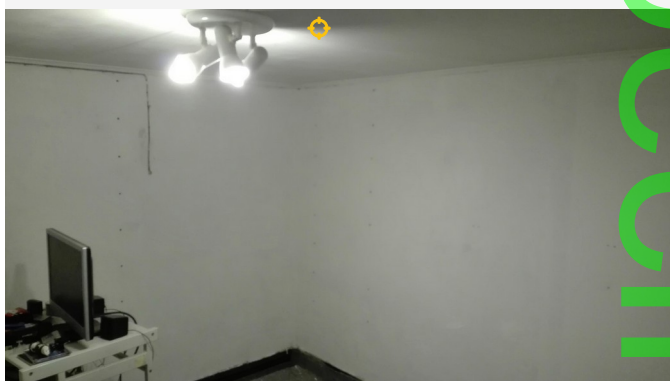
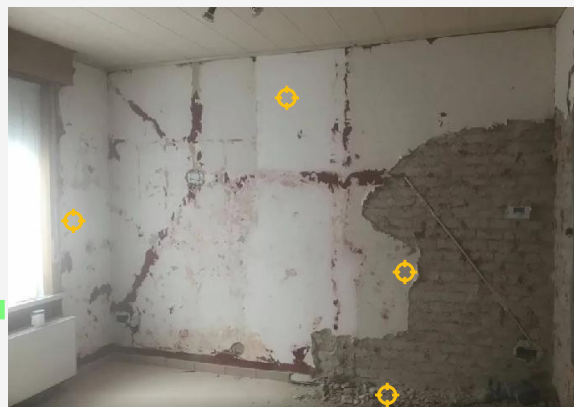
| Eindbeoordeling materiaalrisico | Hoog materiaalrisico en/of hoge kans op vezelvrijgave |
| Opmerking | Het pleisterwerk is in een van de 4 slaapkamers vrij en beschadigd door restauratiewerken |

| Toestand van het materiaal | Zwaar beschadigd, zwaar verweerd |

| Beschrijving | Pleisterwerk verdiep +1 slaapkamer 3 |
| Opmerking | Pleisterwerk is overal behangen behalve in slaapkamer 3 waar de pleister bloot licht en gedeeltelijk afgebroken is, scheuren en putten vertoont. |

- Scherm in afwachting van verwijdering het asbestmateriaal af van luchtstromingen en verstoring: bijvoorbeeld door het te verpakken, te fixeren, af te dekken, signalisatie - afbakening aan te brengen, ...

- Hermetische zone (erkend asbestverwijderaars)  
Het verwijderen van het pleisterwerk vereist een verstoring van het materiaal die veel vezels laat vrijkomen

Pleisterwerk mag afgedicht worden, in deze adviseer ik om het pleisterwerk in de slaapkamer in te kapselen dmv voorzetwanden die het pleisterwerk niet verder verstoren en die dampdicht zijn.

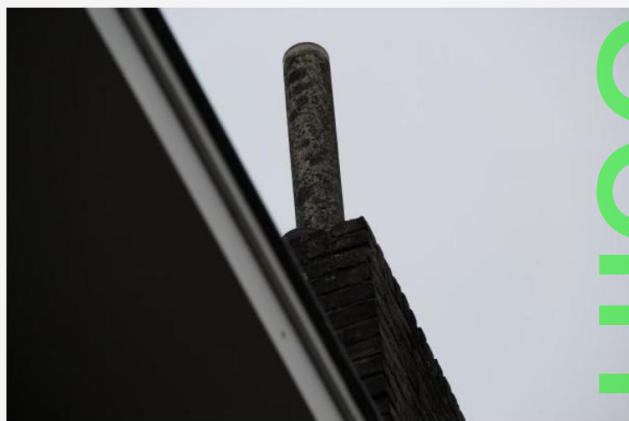
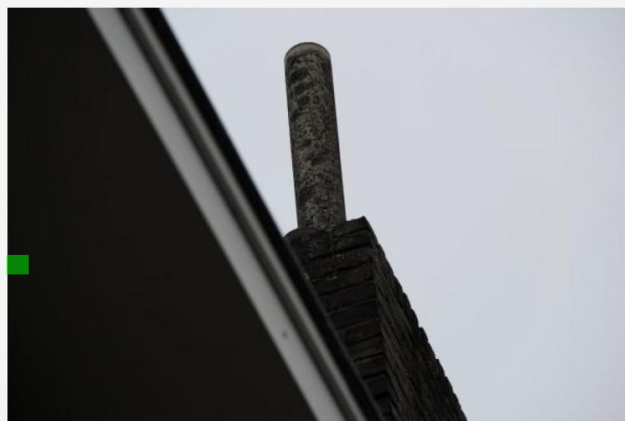
## Fiche 4: Schouwbuis in vezelcement op achterste schouw

| Eindbeoordeling materiaalrisico | Verhoogd materiaalrisico en/of verhoogde kans op vezelvrijgave |

| Asbestsoort (vezeltype) | Crocidoliet aanwezig |
| Toestand van het materiaal | Licht beschadigd, licht verweerd. Intact materiaal type Pical – asbestboard of categorie III 'gebondenheid' |

| Opmerking | Schouwbus wordt nog steeds gebruikt door open haard |

- Scherm in afwachting van verwijdering het asbestmateriaal af van luchtstromingen en verstoring: bijvoorbeeld door het te verpakken, te fixeren, af te dekken, signalisatie - afbakening aan te brengen, ...

- Eenvoudige handelingen: mag via doe-het-zelf of door werknemer(s) met opleidingsattest eenvoudige handelingen  
Buis is verlijmd aan bovenste reeks bakstenen en kan eenvoudig verwijderd worden.

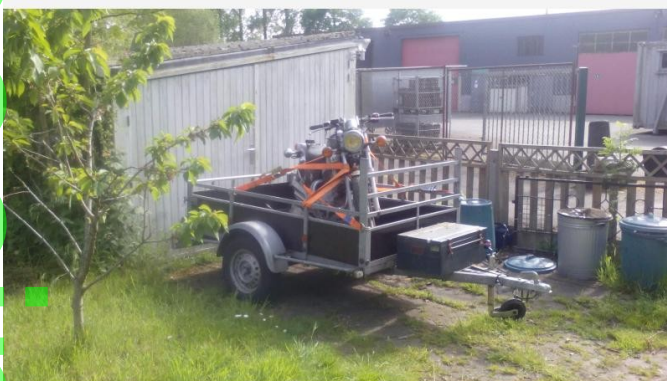
| Opmerking | <p>Golfplaten zijn volledig bedekt met mos. Aan de binnenzijde is te zien dat de platen geen lekken of scheuren vertonen.</p> <p>Tuinhuis werd gezet in 2018 , echter werden de nog steeds aanwezige golfplaten in de tuin gebruikt om het dak mee af te werken.</p> |

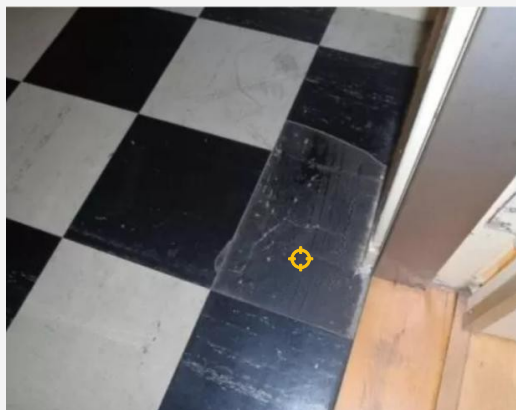
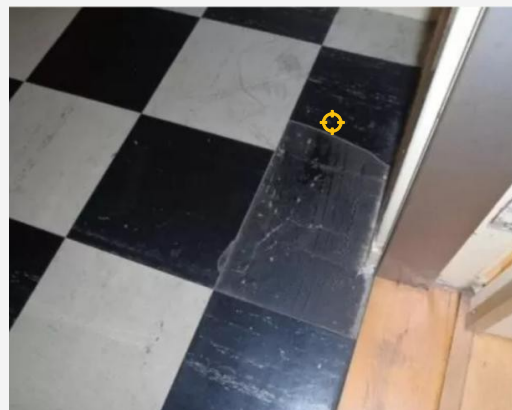
| Opmerking | Het betreft vinyltegels met zwarte lijm, een tegel ligt los en de onderliggende lijm is bloot. Mengstaal tegel met lijm |
