# Asbestinventarisatetest

Dullaertweg 56, 8470 Gistel

Attestnummer : 30230402-000003.000

Uitgegeven op : 02.04.2023

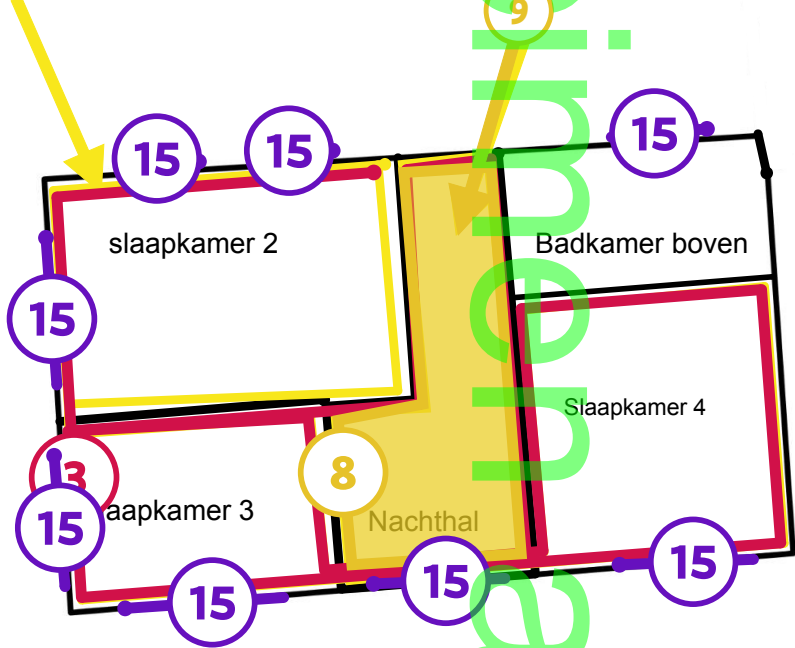
### Legende van plan 1.2: Hoofdgebouw +1

| Beschrijving | Type | Actie |
|---|---|---|
| 15. Ramen | Advies | - |

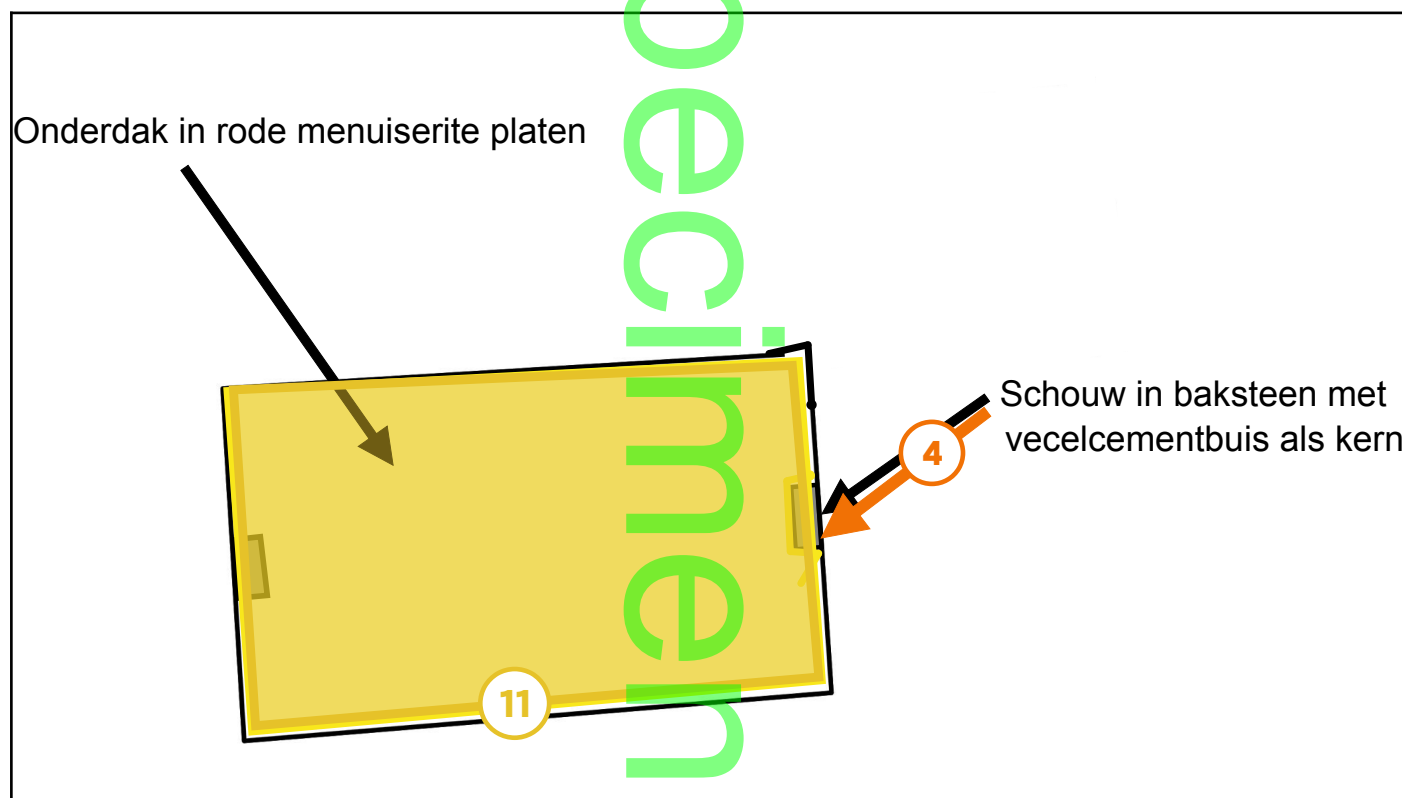
## Plan 1.3: Hoofdgebouw Zolder +2

| Beschrijving | Type | Actie |
|---|---|---|
| 11. Onderdak van zadeldak | Asbestmateriaal | Zorgvuldig beheren |

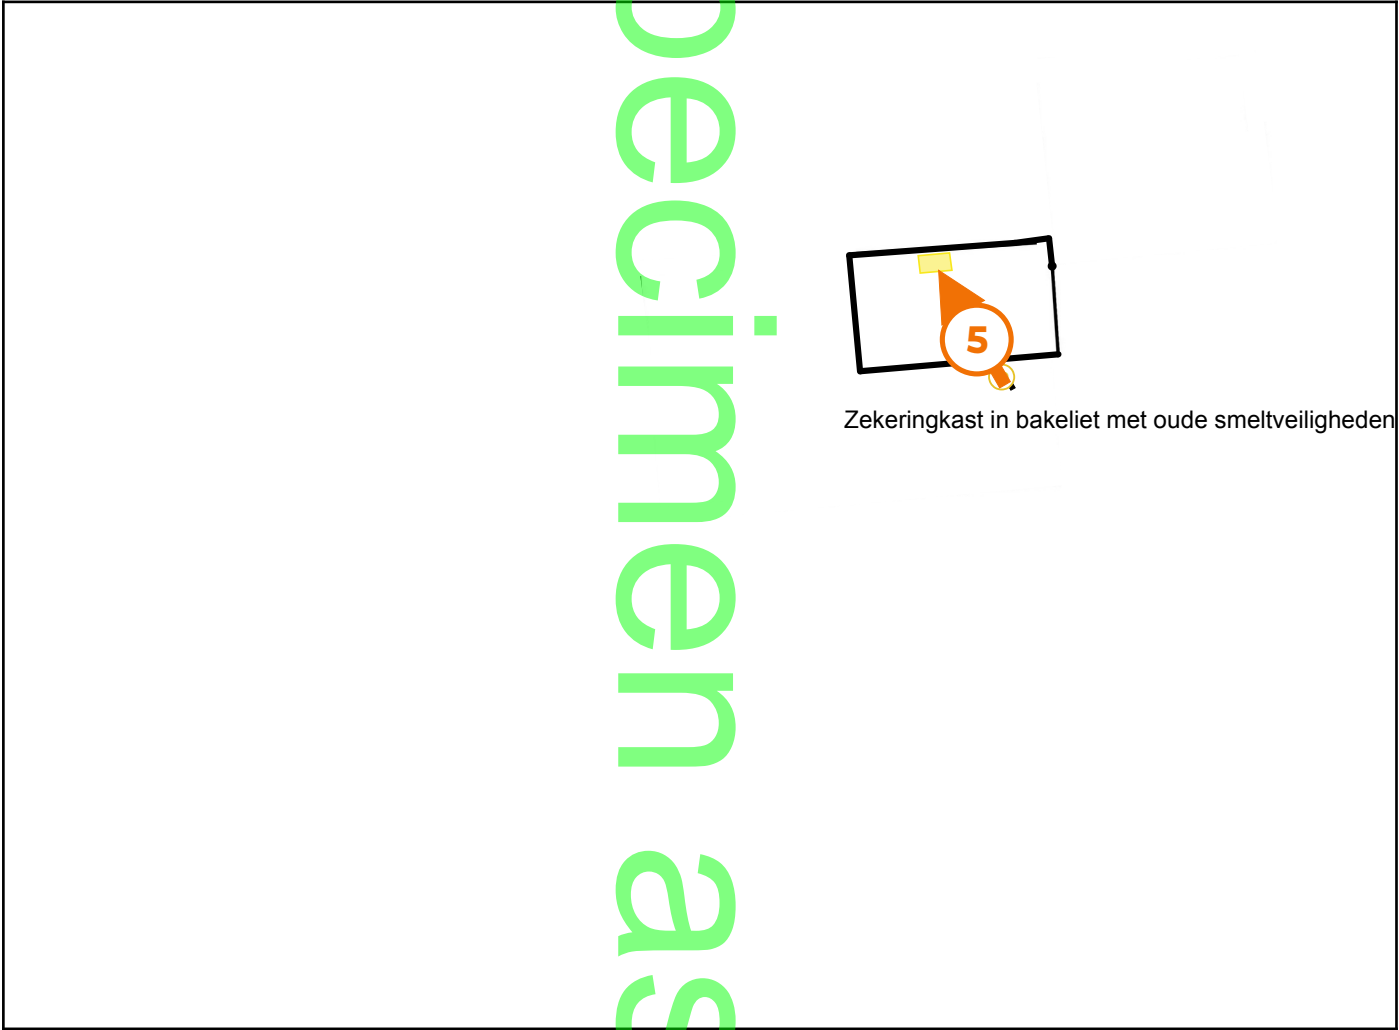
Plan 1.4: Hoofdgebouw kelder -1

| Beschrijving | Type | Actie |
|---|---|---|
| 10. Zekeringkast van bakeliet en zekeringen | Asbestmateriaal | Zorgvuldig beheren |

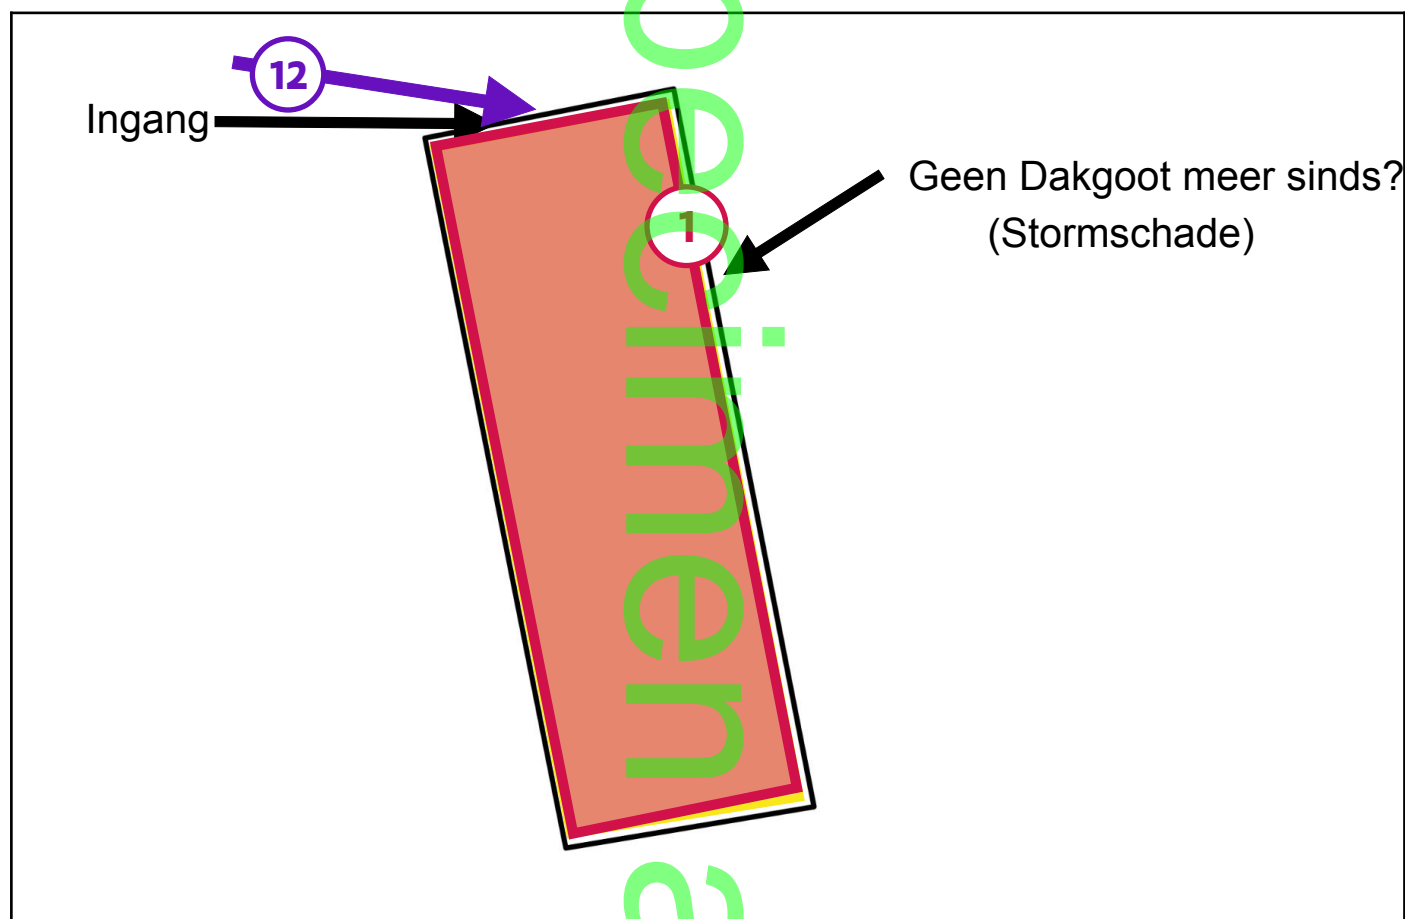
## Plan 2.1: Bijgebouw plan

| Beschrijving | Type | Actie |
|---|---|---|
| 12. Toegang tot de garage : slotvast | Beperking | - |

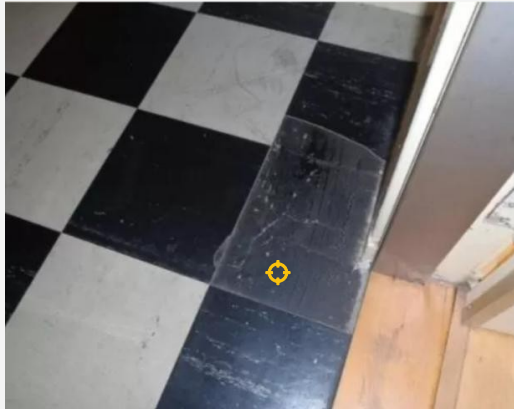
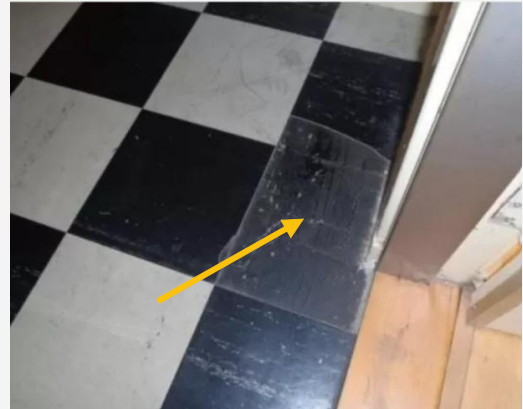
| Opmerking | Het betreft vinyltegels met zwarte lijm, een tegel ligt los en de onderliggende lijm is bloot. Mengstaal tegel met lijm |
